Procès-verbal du CSE-SSCT
Comité Social et Economique UES CAVAC
Réunion Sécurité, Santé et conditions de Travail
Du jeudi 6 février 2025

1. Accident du travail

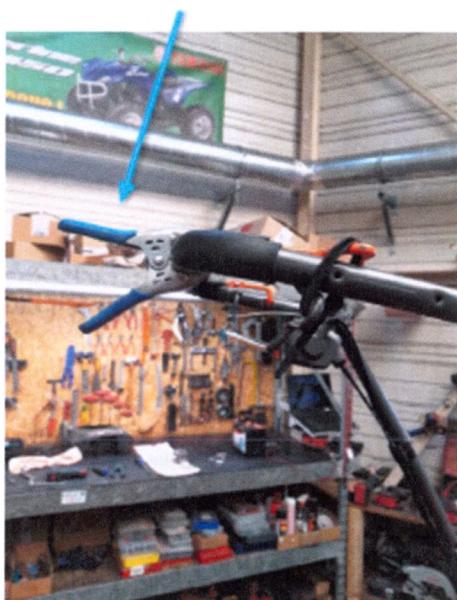
Pour effectuer un diagnostic d'une tondeuse, la victime a monté la tondeuse sur le pont élévateur. Pour faire un test, la victime a posé une pince sur la barre de sécurité moteur pour garder la tondeuse en marche. Il a passé ses doigts sous le carter pour incliner la tondeuse et c'est à ce moment qu'il s'est blessé au majeur et à l'annulaire. Il a fait ainsi dans l'optique de gagner du temps.

Pince posée sur barre de sécurité moteur pour maintenir la tondeuse en fonctionnement sans rester appuyer dessus manuellement

Le plan d'action passe d'abord par une sensibilisation sécurité auprès de la victime. Faire une communication sur les circonstances de l'accident afin de faire de la sensibilisation auprès des salariés. Un rappel de la bonne pratique sera fait.

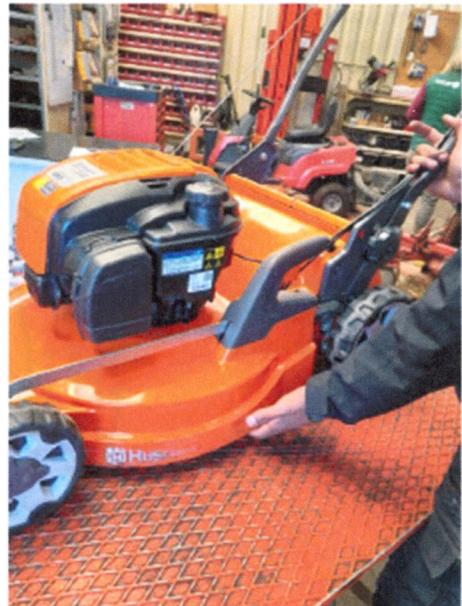
Position des mains pour lever la tondeuse allumée

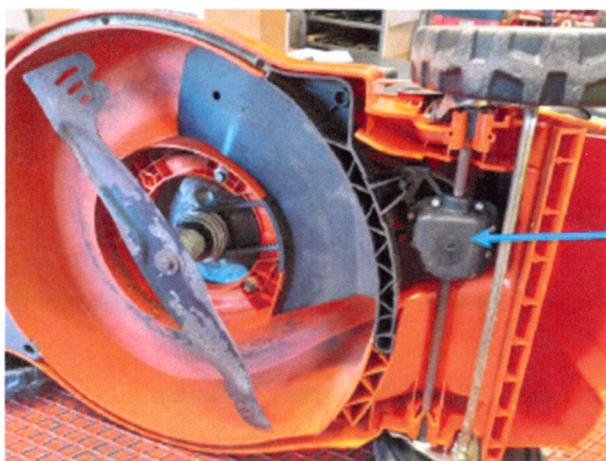
Boîtier de traction que la victime voulait voir en soulevant la tondeuse

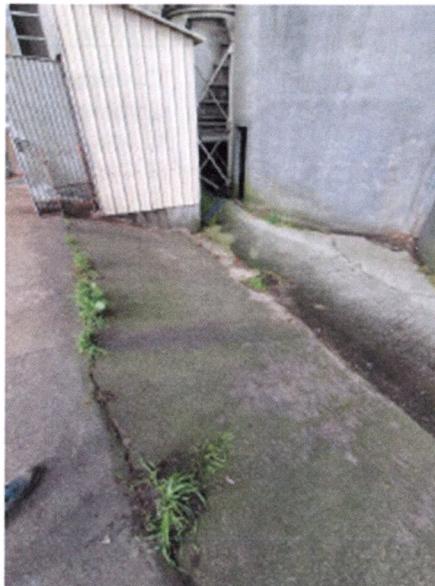
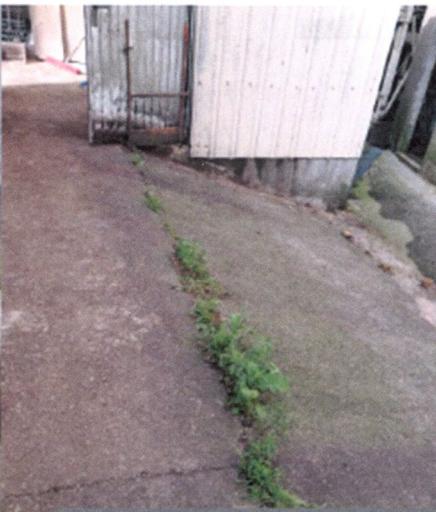
Lors d'une opération de vidage de Big Bag sur la fosse de réception, la victime a pris la palette qui était située en dessous du big-bag et l'a déplacée pour dégager la zone. En marchant, elle a mis son pied dans le début de pente situé près de la fosse. Il y avait de l'herbe et le sol était glissant (humidité et résidus au sol de poussières rendant le sol "gras").

Sa cheville a tourné, elle a entendu craquer. Elle s'est fait une double fracture de la malléole externe de la cheville gauche.

La victime a pris la palette qui était située en dessous du big-bag et l'a déplacée pour dégager la zone. En marchant elle a mis son pied dans le début de pente situé près de la fosse. Il y avait de l'herbe et le sol était glissant (humidité et résidus au sol de poussières rendant le sol "gras"). Sa cheville a tourné, elle a entendu craquer et s'est laissée tomber dans la pente. Elle a été prise en charge par ses collègues et Guillaume André ; elle ne pouvait pas se mettre debout, mise en sécurité avec une chaise roulante dans le bureau en attendant les secours, sa cheville a de suite gonflé et était douloureuse.

En plan d'action, il a été décidé de mettre à plat toute la zone qui est en pente afin de la transformer en zone de dépose des big-bags. Le devis a été fait et est en attente de validation par la direction.

| | DÉTAIL DE L'ACTION | PILOTE | DÉLAI DE REALISATION | RÉALISATION (Date/signature) |
|---|--|---|---|---|
| ACTION ULTÉRIEURE Pour supprimer les causes racines de cet événement | Etudier une dalle béton adaptée pour le stockage et l'entrepôt et big bag | Romain USQUELIS | Janvier 2025 | |

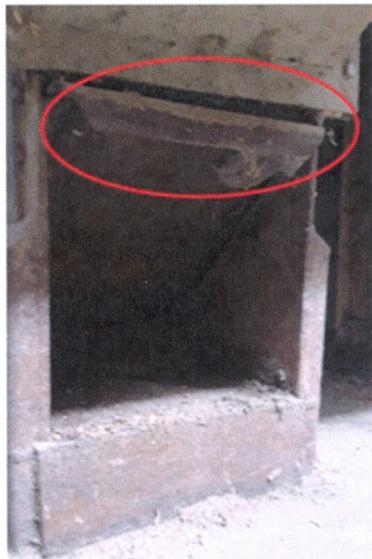
L'accident a eu lieu sur le silo de Fontenay le Compte. Cela faisait 2-3 jours qu'il y avait des arrachements au niveau d'un élévateur et la victime était en recherche de cause. À la suite d'un bourrage et après avoir entendu des bruits dans l'élévateur, ce dernier a été mis en arrêt forcé au niveau du tableau synoptique pour pouvoir faire une mise en marche par à-coup depuis le tableau électrique pour voir quel godet posait un problème. Il est allé vérifier en tête d'élévateur, et en redescendant a indiqué que tout était bon à l'opérateur du silo. Il est retourné au pied de ce dernier et a ouvert la trappe d'accès. Il a décidé d'intervenir en glissant son avant-bras dans le pied d'élévateur et a constaté qu'un bout de tôle frottait sur les godets. Au même moment, l'opérateur ne voyant personne au RDC du silo, a remis en route l'installation. La victime, ayant entendu la mise en marche de la ventilation, a retiré son avant-bras du pied de l'élévateur. Sa main a été accrochée par plusieurs godets qui défilaient lui enlevant la peau sur tout le dessus de la main.

Trappe Pied d'élévateur E21 tranche 2

En plan d'action, un rappel de l'importance de respecter les consignes de mise en sécurité. La procédure a été revue avec tous les techniciens de maintenance afin de s'assurer qu'ils l'aient bien en tête.

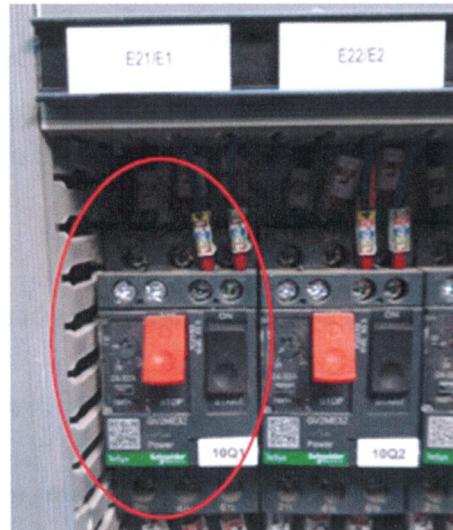
La mise à l'arrêt au tableau synoptique ne suffit pas à arrêter complètement l'élévateur demande Pascal LAUNAY ?

Dans certaines situations d'intervention de maintenance nécessitant une détection de la panne cela permet de faire des opérations explique Olivier DE HOEST. Il a suivi la procédure. Cependant, à partir du moment où on met la main ou le bras dedans, on doit consigner l'équipement selon la procédure en place. Ce que confirme Lydia LHOMMEDÉ. Sébastien PACREAU est très à cheval sur la sécurité et il a conscience qu'il aurait dû consigner à partir du moment où il mettait la main à l'intérieur de l'équipement.

Disjoncteur/Sectionneur protection élévateur E21
